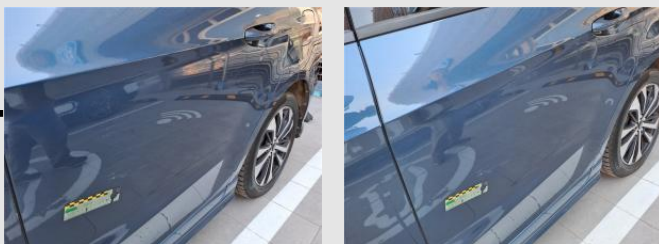
14

Componente: Porta post. Vignale 10/19>

Lato: SX

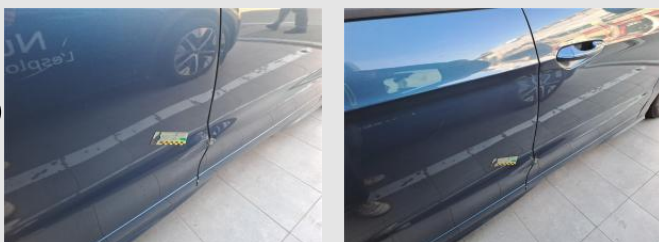
16

Componente: Porta post. Vignale 10/19>

Lato: DX

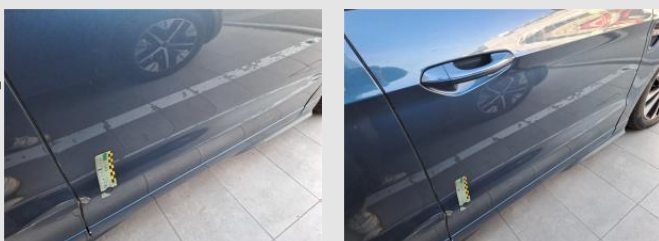
17

Componente: Porta ant. 05/22<

Lato: DX
